Brandschäden an neuen Produkten, Techniken und Technologien

5. Stuttgarter Brandschutztag

Dr.-Ing. Henry Portz – Dipl.-Ing. für Brandschutz
Öffentlich bestellter und vereidigter Sachverständiger für vorbeugenden Brandschutz, Brandbekämpfung, Explosionsschutz und Brand- und Explosionsursachen
vom Eisenbahn-Bundesamt anerkannter Prüfer für brandschutztechnische Nachweise

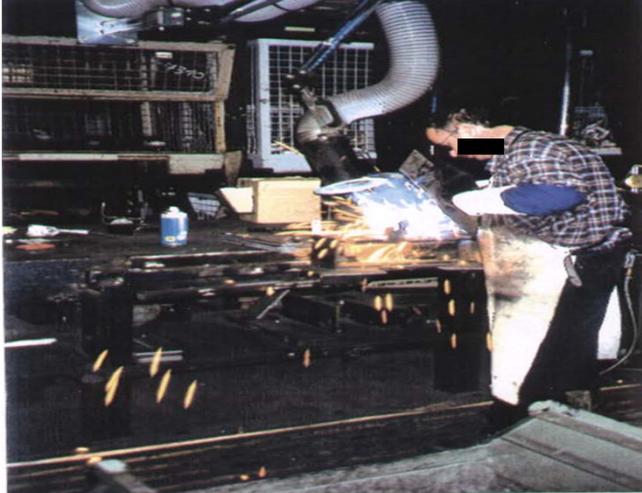
3

Schweißvorgang
Zahlreiche Funken gelangen in das Absaugrohr

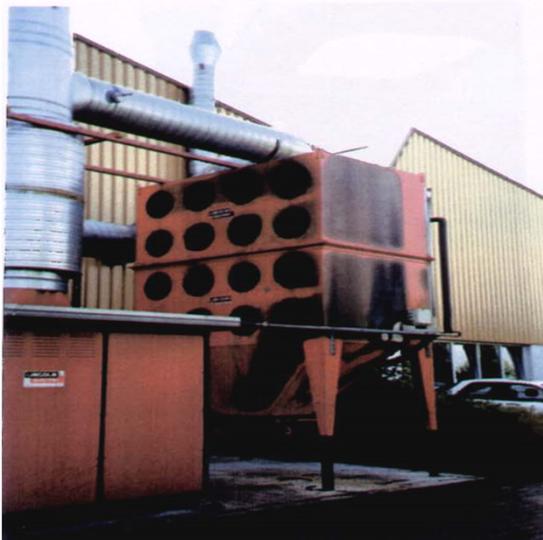
4

Filter ist vom Brand betroffen

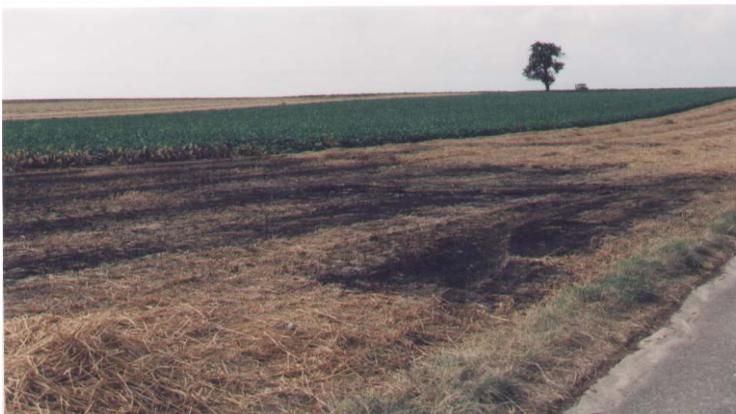
6

Geräumte Brandstelle

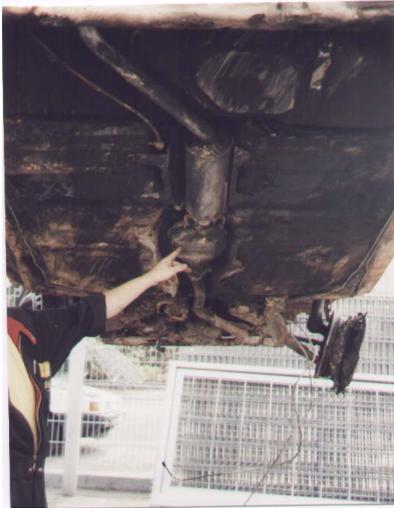
7

Abgebranntes Originalfahrzeug

Bei der Fahrzeugbesichtigung wurde festgestellt, dass sich die Abgasanlage etwa 15 cm über dem Boden befindet. Ebenfalls diese Höhe hat der Katalysator. Es kann also eine Berührung zwischen Auspuffanlage bzw. Katalysator und den Heumahden stattfinden.

Die Besichtigung zeigte, dass diese Berührung auf Grund des Verlaufes der Heumahden sogar zwingend war.

Die Katalysatortemperatur liegt über 400 °C, also deutlich über der Zündtemperatur von Heu.

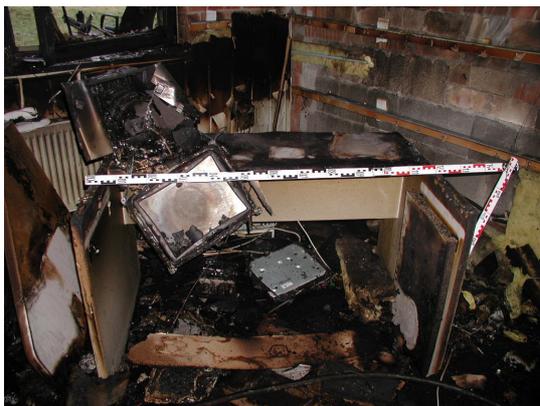
10

Schreibtisch mit der Brandquelle (PC-Monitor)

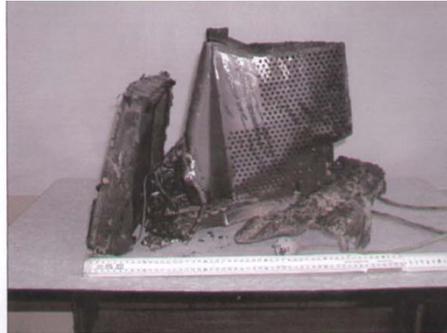
11

Übersichtsaufnahme von den Resten des PC-Monitors

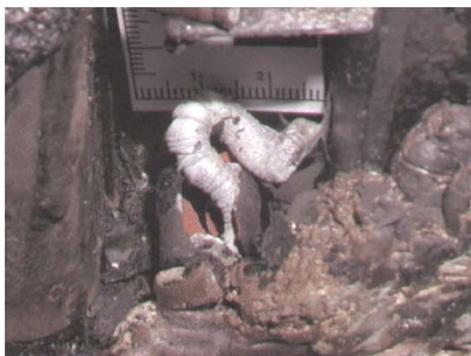
12

Detailaufnahme von den Resten des Kondensators an der nächstliegenden „Masse“ anhaftend

Das Kondensatorinnere ist geschmolzen und zur „nächstliegenden Masse“ (Metallfläche) hin geflossen und erstarrt. Diese vorgefundene Spurenlage ist eindeutig nicht auf eine Hitzebeaufschlagung von außen zurückzuführen. Vielmehr war dieses Bauteil nicht der aufgetretenen elektrischen Überbelastung gewachsen (Brandursache).

Derartige Überbelastungen können erfahrungsgemäß nur in Folge eines Defektes am bzw. im Hochspannungsteil entstehen, was in der Folge zur Zerstörung der betreffenden Bauteile führt.

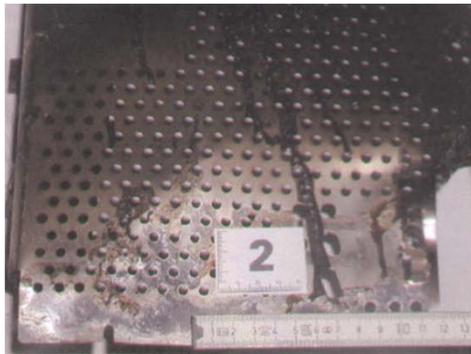
13

Teilübersichts- und Detailaufnahme von der Gehäuseinnenseite mit auffälligen metallisch glänzenden Stellen, im unmittelbaren Bereich des Hochspannungsteiles und des aufgeplatzten Kondensators

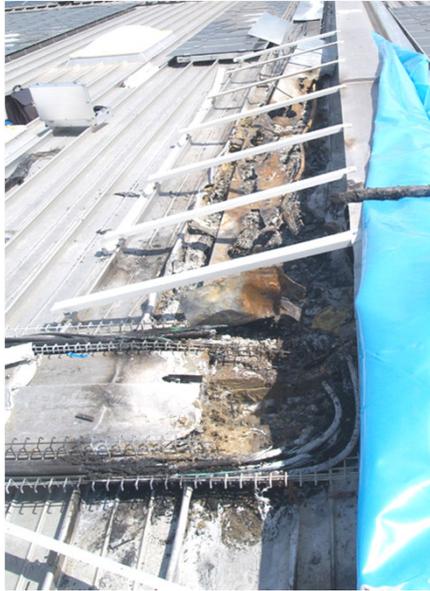
17

Brandbereich

Hier waren die ersten Lichtbögen zu sehen.

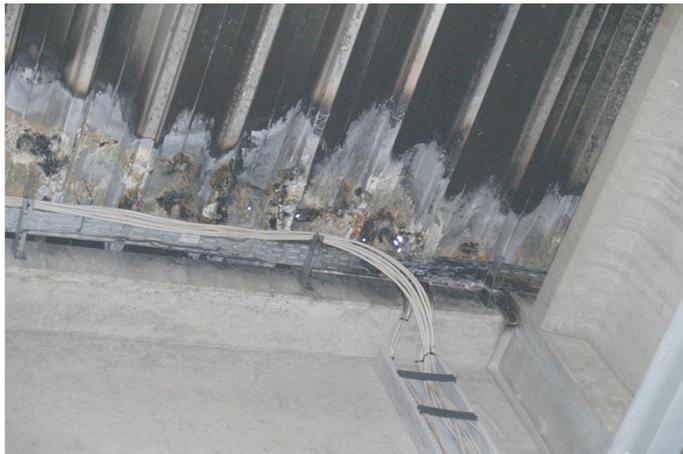
18

Deckenunterseite im Brandbereich

Deutlich sind die von den Lichtbögen verursachten Durchbrennungen der Deckenelemente erkennbar.

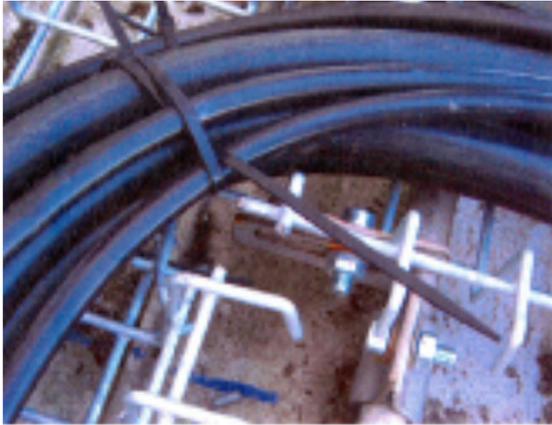
19

Kein Kantenschutz im Bogen

Die Kabel müssen fachgerecht verlegt werden (DIN VDE 0100-7-712).

Die Kabel dürfen nicht durch scharfe Kanten oder Spitzen beschädigt werden.

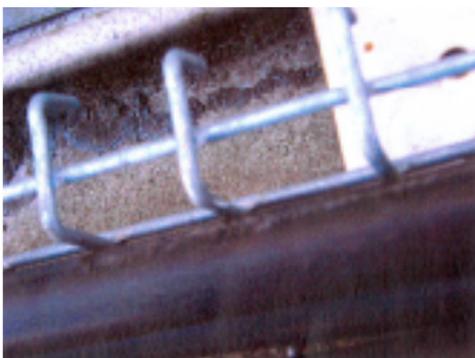
20

In den Kanal hineinragende spitze Zinknasen

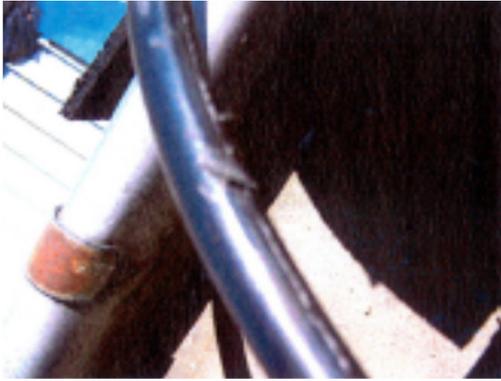
21

Beschädigte Kabelisolierung

Als Brandursache wird die mechanisch bedingte Beschädigung der Kabelisolation infolge nicht fachgerechter Kabelverlegung angesehen.

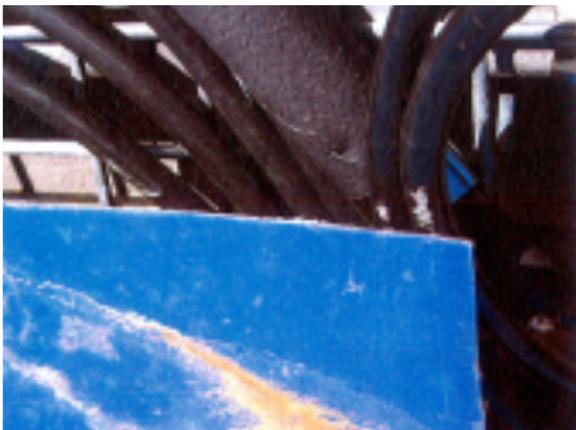
22

Beschädigte Kabel

Blech ohne Kantenschutz liegt auf dem Kabel.

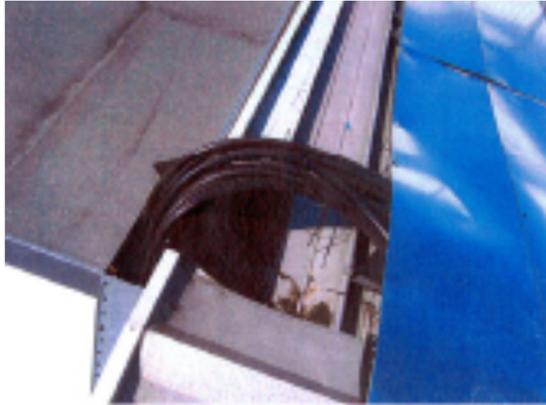
23

Ungeschützte Kabel am Übergang

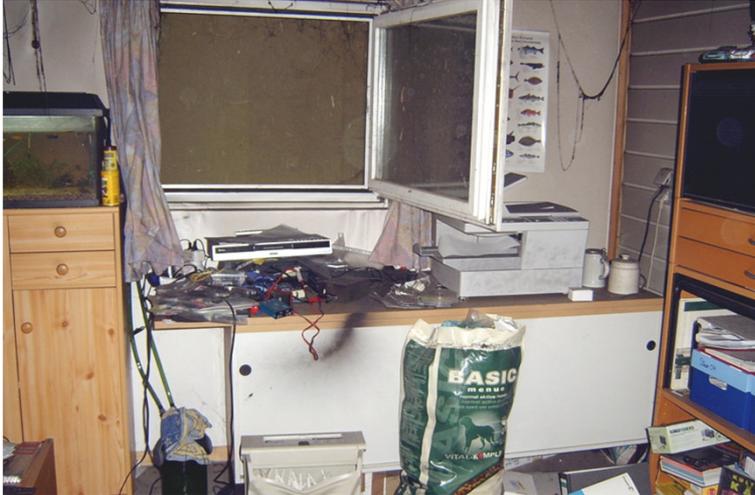
27

Schrankoberfläche mit Brandspuren

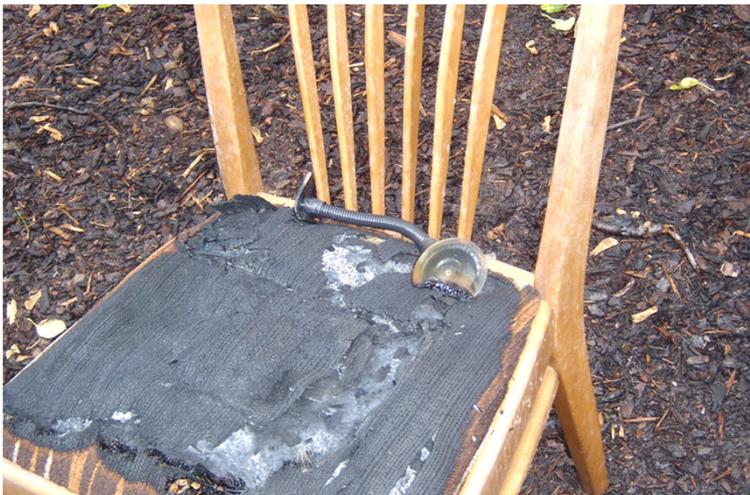
28

Stuhl mit Brandspuren

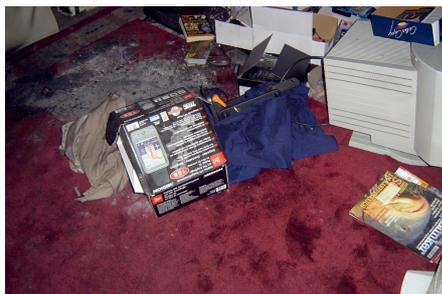
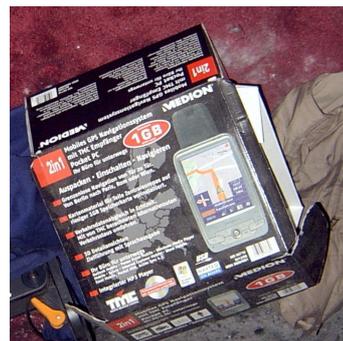
30

Mobiles Navigationssystem

Bei dem Gerät handelt es sich um ein Handy mit integriertem Navigationsgerät. Laut Hersteller wird das Gerät mit einem Lithium-Ionen-Akku betrieben.

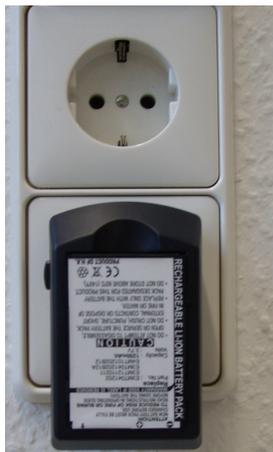
32

Versuch 1

Bei diesem Versuch wurde der Akku ordnungsgemäß mit einem speziell für diesen Akkutyp bestimmten Ladegerät acht Stunden geladen.

Es kam zu keiner starken Erwärmung oder zu einem Defekt am Akku.

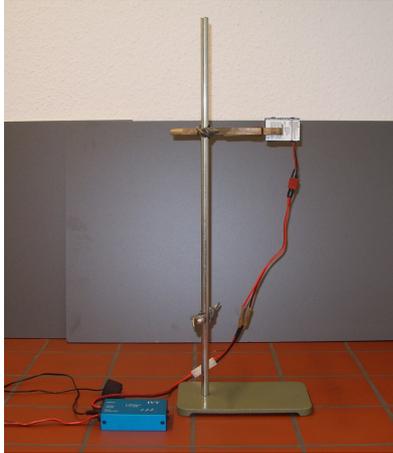
33

Versuch 2

Im Zuge dieses Versuchs wurde der Akku mit dem nicht erlaubten Schnellladegerät geladen. Die Sicherheitseinrichtung des Akkus verhinderte, dass sich der Akku erwärmte bzw. es zu einer Verpuffung kam.

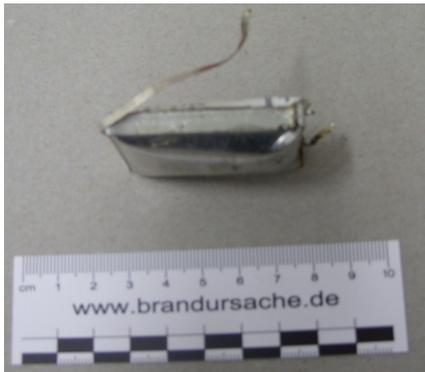
34

Aufgeblähter Akku

Versuch 3

Nach dem Entfernen der Sicherheitsvorrichtung wurde erneut eine Spannung angelegt und diese sukzessive erhöht.

Bei diesem Versuch erwärmte sich der Akku auf über 70 °C. Dabei vergrößerte sich der Umfang des Akkus nach ca. 45 Minuten. Dabei kam es zum Funkenaustritt aus dem Gehäuse.

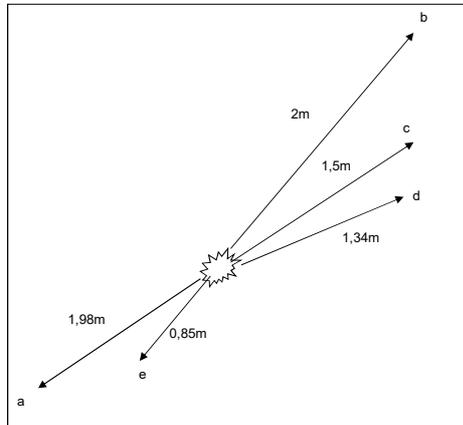
37

Folgende Entfernungen wurden gemessen:

Durch das Zerplatzen des Akkus wurden heiße Teile bis zu einer Entfernung von 2 m geschleudert.
